## 大崎広域水道用水供給事業（涌谷受水点）における濁度上昇の発生について【最終報】 （添付資料）

株式会社みずむすびマネジメントみやぎ

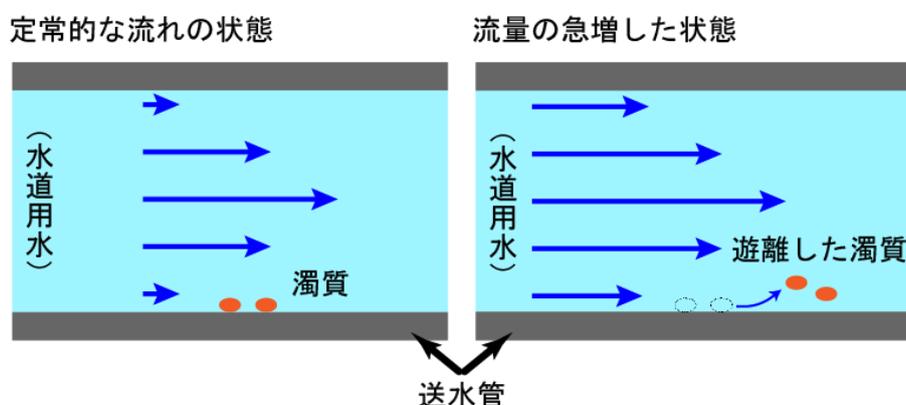
【図1】 濁質の遊離

誤操作に気づいたサービス社の運転員は、速やかに弁開度の修正操作を行い、通常時の送水量である200 m<sup>3</sup>/hに復旧させましたが、流量の変化により【図1】に示したように、管内の濁質<sup>※1</sup>の遊離が発生し、水道用水<sup>※2</sup>の濁度が一時的に上昇しました。

定常状態においては管内の管壁に近い部分の流速は中心付近に比較して相対的に小さく、濁質は付着・堆積等して留まっています。しかし、流量が急増すると、壁面付近の流速の増加や、乱流の発生によって、壁面から濁質が遊離し水中へ流れ始めることがあります。

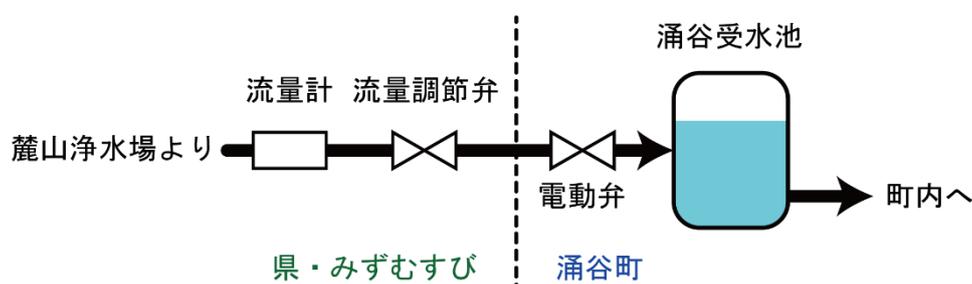
【図2】 涌谷受水点周辺の弁・流量計の配置

事故発生時に運転員が実施していた操作は、事業開始前から日常的に行われていた、麓山浄水場から涌谷受水池への送水量を調節する操作でした。そして通常は本操作を「自動」モードではなく、「手動」モードにて運用していました。「自動」モードを適用しない理由としては、【図2】のように当社が管理する流量調節弁の下流側に、涌谷町側で独立して運用する電動弁が設置されていることにより、流量調節弁が意図しない動作となる場合が想定されるためです。

意図しない動作の例としては、涌谷受水池の満水時に、涌谷町側の電動弁が全閉止となる場合の動作があります。すなわち、電動弁の全閉の過程で送水量が減少すると、その流量減少を当社の管理する流量計が検知し、「自動」モードにおいては設定された流量を保とうとする自動制御により流量調節弁が開動作をします。この時点では不都合はありませんが、その後、涌谷受水池の水位が低下して電動弁が再度開いたときには、当社の流量調節弁は適切な流量となる弁開度よりも大きく開いている状態にあるため、瞬間的に大流量が流れ今回のような濁水の発生につながるリスクがあります。

流量調節操作において仮に誤操作をした場合でも今回のような濁度上昇に至らせないために、涌谷町と協議および現地確認を実施し、弁開度上限設定を250 m<sup>3</sup>/h（弁開度30.1%）相当とすること、緊急時等に250 m<sup>3</sup>/hを超える受水量増量が必要になった場合には、現地での開度設定が必要となることから、サービス社が現場にて弁操作の対応をすることを取り決めました。

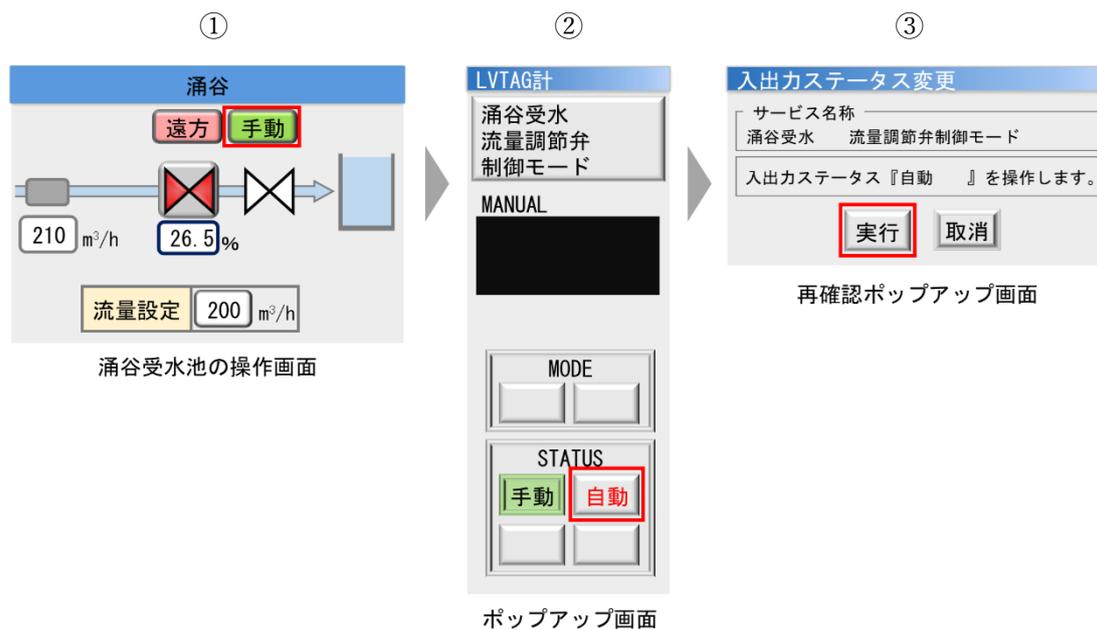
【図3】 中央監視装置の操作画面模式図(正常操作時)  
赤枠が操作状況を示します。

運転員のうち1名が送水量を200 m<sup>3</sup>/hに調節するため、【図3】に示した操作画面で「手動」モードから自動調節をおこなう「自動」モードへの切り替えを実施しようとした。この操作は、本来であれば、①「手動」シンボルを押す、②ポップアップ画面の「自動」ボタンを押す、そして最後に③再確認ポップアップの「実行」ボタンを押すという一連の操作を行う必要がありました。

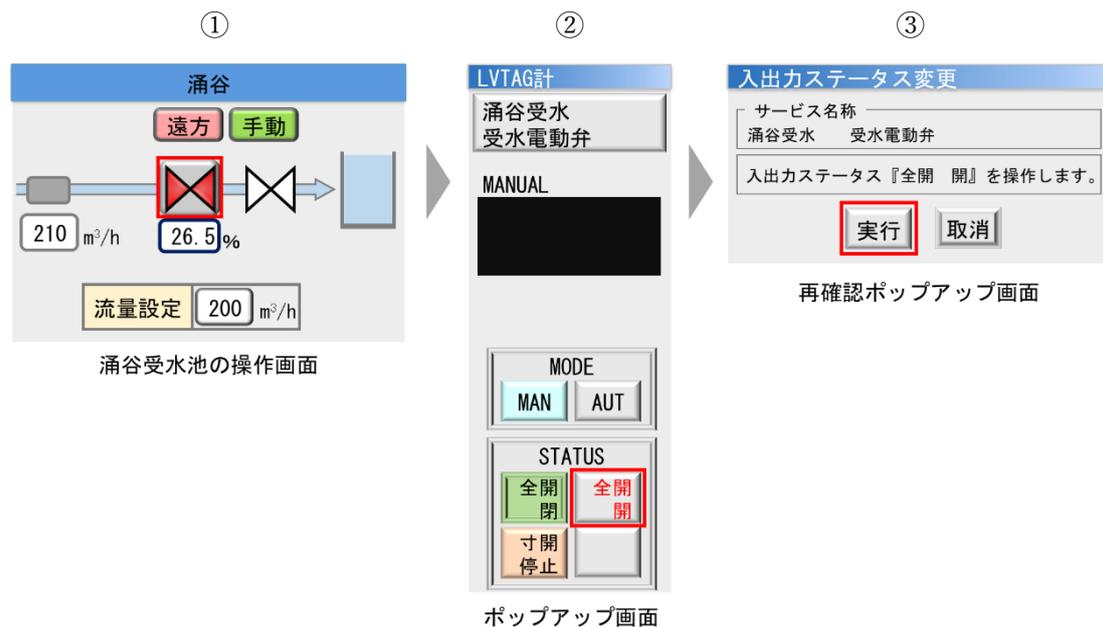
【図4】 中央監視装置の操作画面模式図（誤操作時）  
 赤枠が操作状況を示します。

しかし、運転員は①の段階で、「手動」シンボルにマウスカーソルを合わせたつもりが、【図4】の通り画面上の近隣に配置されている「バルブ」シンボルを誤って選択操作しました。その後、対応するポップアップウィンドウが表示され、正常操作時②の「自動」ボタンと同じ位置にあった、流動調節弁「全開・開」ボタンを選択し、③操作の実行を行いました。この一連の操作中に運転員は①の段階で、「バルブ」シンボルを誤って選択操作したと認識しておらず、②と③の段階でも、違うメッセージ等が表示されていたのにもかかわらず、画面が類似していたことから、ポップアップ表示の違いに気が付きませんでした。

今回の事故に関する当事者への聞き取り、中央監視装置の画面の確認、手順書等の分析により、事故の発生の主な原因は、個人の行動によって引き起こされる「ヒューマンエラー」に分類される事象であると特定しました。具体的には、中央監視装置の操作に際して、当然に払われるべき「注意の不足」による意図しないシンボルの押し間違い、および画面上の表示を理解して実行する行為を慣れにより省略・無視したことによる「確認の不足」が挙げられます。

現在の麓山浄水場の中央監視装置は、3挙動動作（操作対象を決定→動作を指示→実行）となっています。今回の事故を受けて、予め指定する重要操作においては4挙動動作（ロック解除→操作対象を決定→動作を指示→実行）とすることや、ポップアップウィンドウの表

示差別化を図ることを検討しています。なお、中央監視装置（麓山浄水場以外の浄水場および浄化センターを含む）は今年から順次更新を計画しており、県と協議の上で、その仕様として取り込んでいく予定です。
